ESTUDO DE CASO EM CONCESSÕES RODOVIÁRIAS NO ESTADO DE SÃO PAULO
COM UTILIZAÇÃO DE GRELHA DE FIBRA DE VIDRO COMO REFORÇO DE
PAVIMENTO ASFÁLTICO

CASE STUDY IN ROAD CONCESSIONS IN THE STATE OF SÃO PAULO- BRAZIL USING
ASPHALTIC PAVEMENT REINFORCED BY GLASS FIBER GRID

Priscylla Neis Vorel¹
Nelso Lucio Huber²

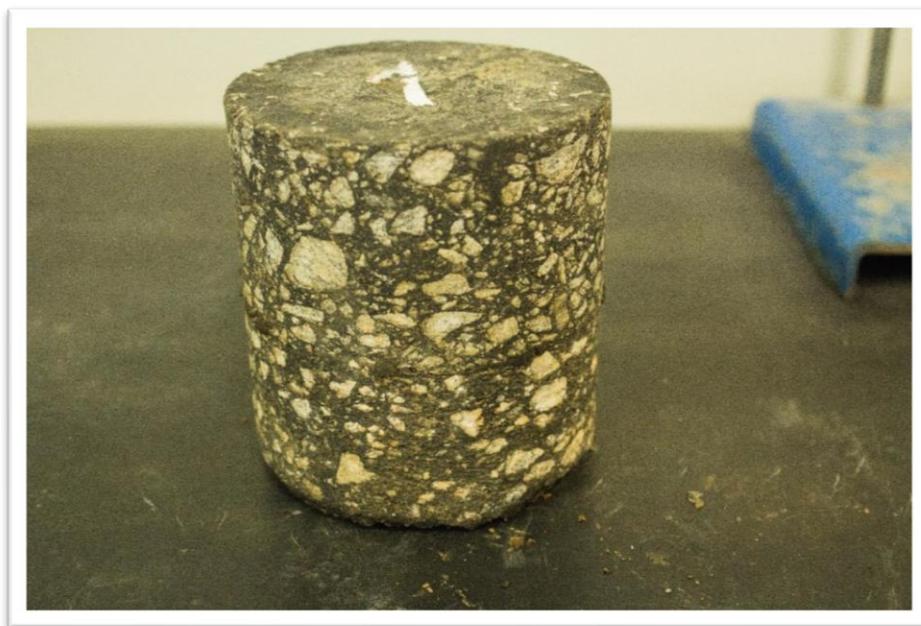
Figura 1 - Corpo de prova de asfalto com reforço

O corpo de prova foi fornecido para os estudos durante a visita a empresa S&P em São Paulo - SP no dia 17/10/2016. O corpo de prova contém a fibra de vidro inserida. A realização do teste foi na cidade de Joaçaba-SC no dia 01/11/2016 em laboratório apropriado para a realização do mesmo.

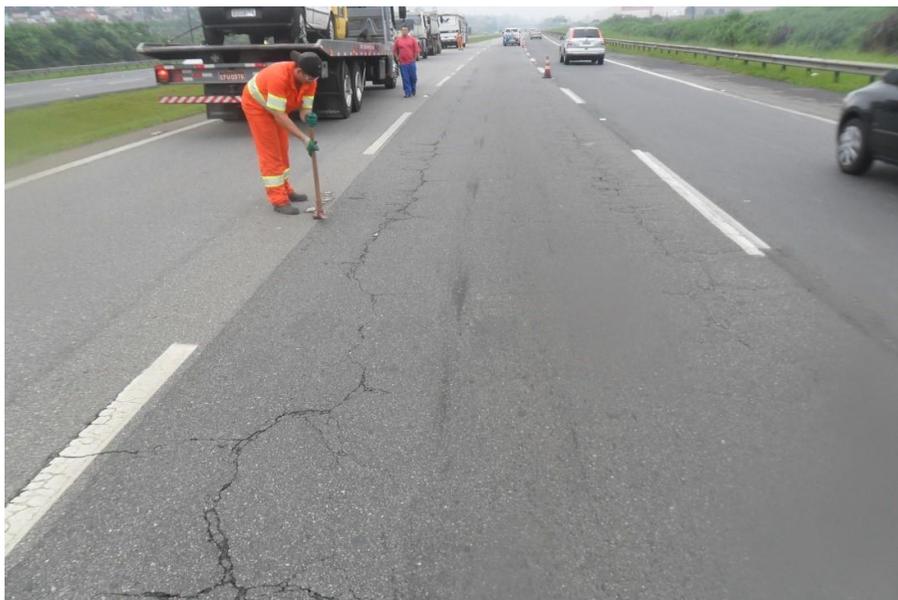
Figura 2 - Trecho do km 38 anterior a aplicação do reforço (18/03/2012)

O pavimento existente apresentava perceptível degradação e trincas.

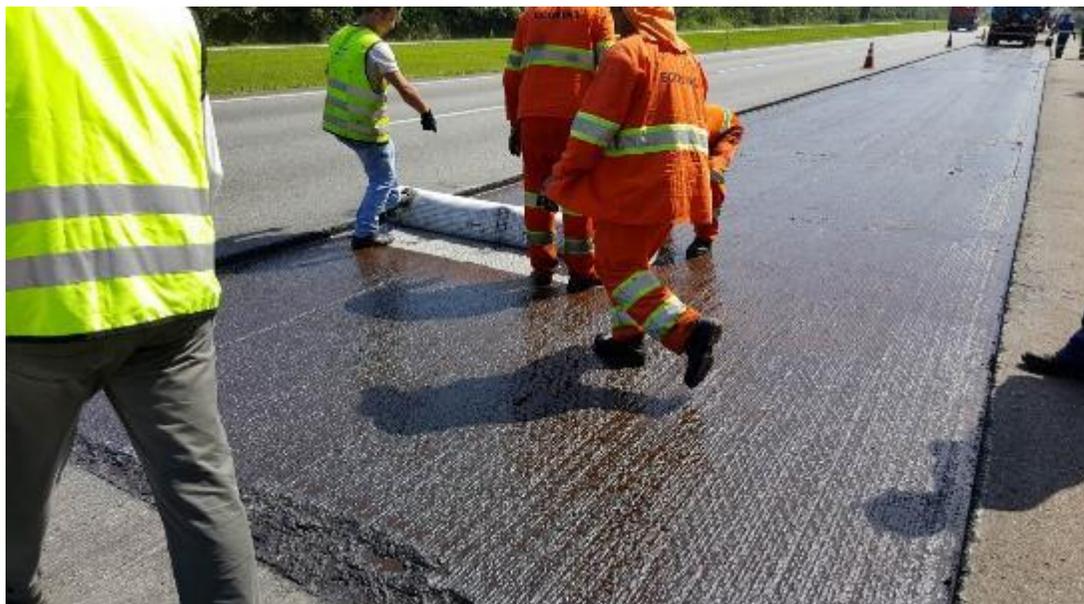
Figura 6 – Início da aplicação no trecho do km 4+175 (19/10/2016)

As trincas encontradas nas faixas que receberam restauração no revestimento, estavam posicionadas nos limites das placas de base, isto é, a cada 6 metros lineares de pista. Então as marcações ocorreram inicialmente em trechos lineares e depois apenas em cima da trinca.

Após todos os processos recomendados se iniciou a aplicação, com cuidados para que a grelha ficasse reta e sem rugosidades.

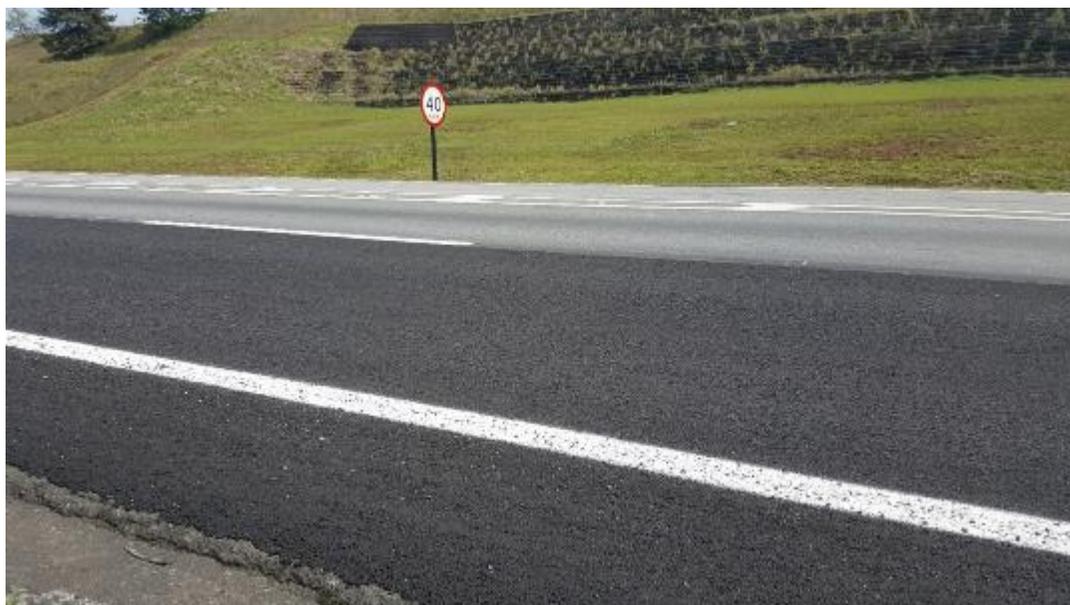
Figura 8 – Pavimento atual (Faixa 2)

O trecho em que foi aplicada a grelha de fibra de vidro em 2012 (km 38+017 ao 38+517 Faixa 2) é um trecho em que só precisará passar por restauração no ano de 2017 por conta de chegar ao limite dos 05 anos.

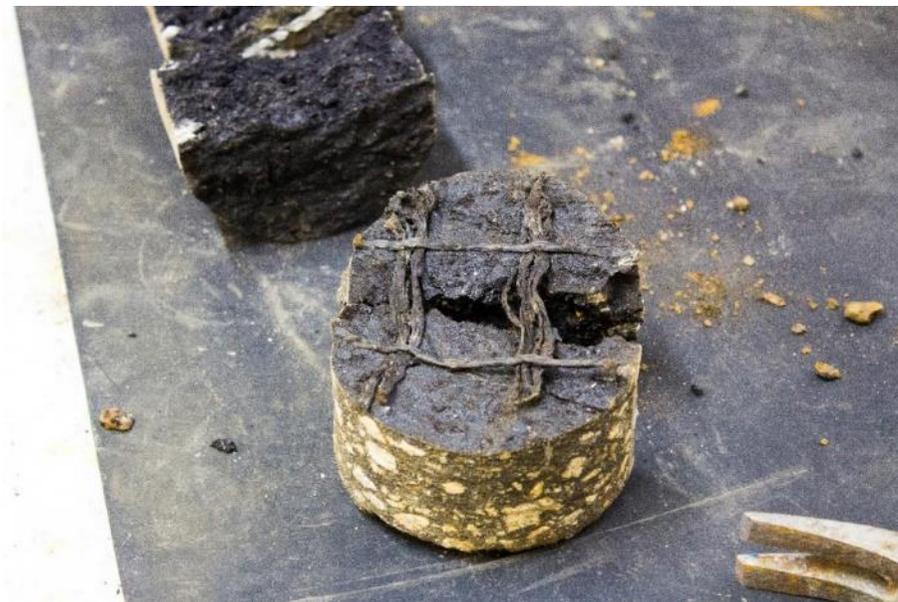
Figura 9 – Corpo de prova rompido

A resistência de tração a compressão da fibra, realizado para este estudo, mostra uma grande resistência comparada com o mínimo estipulado pelo DNIT (0,6 MPa) e o resultado dos testes do corpo de prova 5,43 MPa. E outra característica

demonstrada na realização do teste foi a aderência com as camadas de concreto asfáltico. Depois de trincado o corpo de prova, as camadas não se abriam pois estavam aderidas na fibra (não se romperam, apresentando boa resistência de corte da grelha).
