ANÁLISE DE MANIFESTAÇÕES PATOLÓGICAS NAS EDIFICAÇÕES DAS ESTAÇÕES FERROVIÁRIAS: ESTUDO DE CASO NAS COMARCAS DE CALMON, CAÇADOR E RIO DAS ANTAS

ANALYSIS OF PATHOLOGICAL MANIFESTATIONS IN RAILWAY STATION BUILDINGS: A CASE STUDY IN THE COUNTIES OF CALMON, CAÇADOR AND RIO DAS ANTAS

Leisiane de Paula Schlösser¹

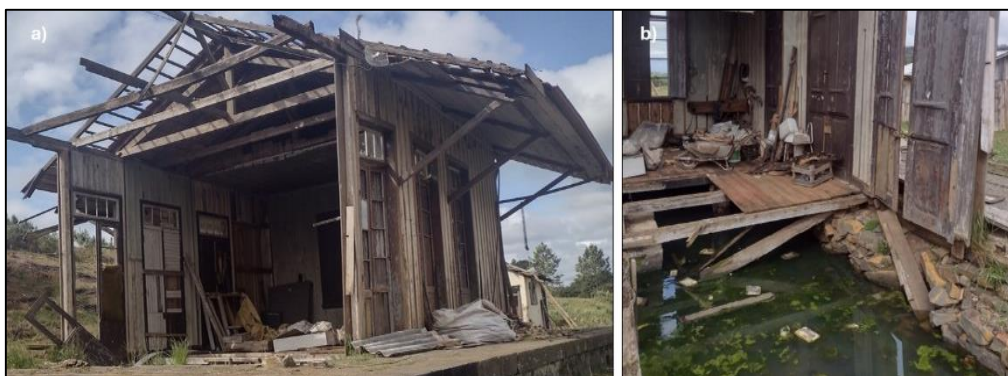
A estação ferroviária Presidente Penna, presente no interior do município de Calmon, passou diversos anos em pleno funcionamento, até que em meados de 1960 parou drasticamente o seu funcionamento. A visita *in loco* foi realizada no dia 20/08/2023 ao qual a estação foi encontrada abandonada com diversas patologias estruturais, possui madeira em estado avançado de deterioração, diversas paredes com furos e pedaços quebrados, descascamento de tinta e oxidação de metais além presença de plantas e água da chuva acumulada na fundação fatos evidenciados conforme as Figura 4 e 5.

Figura 4 – Fachada frontal (a) e Interior da Edificação (b).

Portanto propõe-se duas diferentes abordagens, sendo a restauração fiel ao estado original, ou partindo para uma metodologia não construtiva apenas mantendo e preservando o pouco que resta da estação, usufruindo do espaço como ponto turístico, destacando a sua importância para o local a qual está inserido.

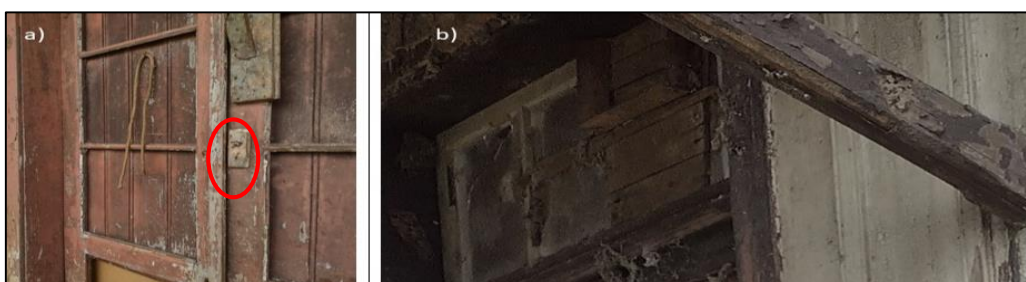
Figura 5 – Descascamento da tinta e oxidação(a) e apodrecimento e deterioração da madeira (b).

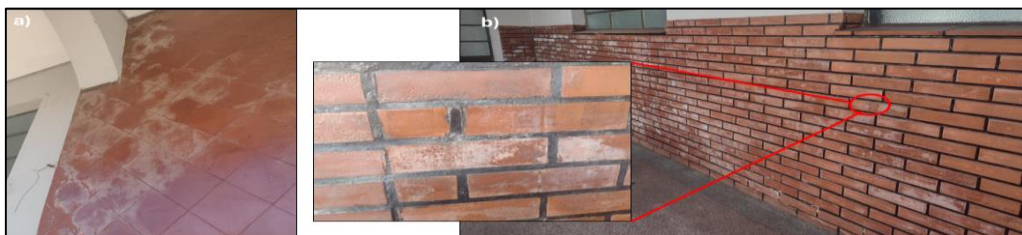
Na plataforma existe um revestimento cerâmico na parede no qual foi encontrado manchas relacionadas a eflorescência ou transpiração, apresentando-se de forma esbranquiçada na cerâmica, o mesmo ocorre nos tijolos de barro cozido que reveste o entorno da edificação (aprox. 1,60 m), representada na Figura 6.

Figura 6 – Manchas no revestimento cerâmico da (a) e Manchas nos Tijolos de barro cozido (b).

PATOLOGIA IDENTIFICADA	SOLUÇÃO
Mancha em revestimento	Origem de depósitos cristalinos (sendo estética) a limpeza e a melhor solução.
Cerâmica descolada, quebrada ou desgastada	A origem é do preparo da argamassa, portanto a substituição com utilização de argamassa, aplicada sem a presença de impurezas.
Falha no rejunte	Associada ao mal uso do substrato, recomenda-se a limpeza da área para a remoção de impureza e uso de rejunte acrílico.
Infiltração em gesso	Investigar a origem da infiltração do gesso, como trata-se de falhas no telhado da edificação indica-se o uso de fita autoadesiva com película de alumínio.
Fissura	Remoção do material danificado, e aplicação de impermeabilizante como argamassa CIII, impermeabilizante acrílico, ou impermeabilizante flexível e elástico.
Estufamento, descascamento, descolamento, umidade por capilaridade	Realizar a raspagem do material, removendo qualquer vestígio de umidade, aplicar impermeabilizante em pequenas imperfeições utilizar massa corrida, poli acetato de vinila (PVA) ou massa acrílica.

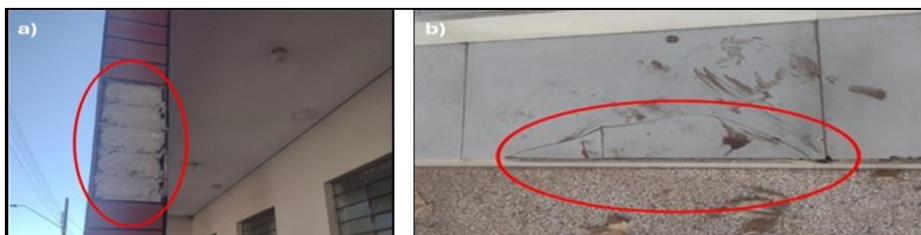
Na fachada frontal, os pilares possuem revestimento em cerâmica, a qual está descolando, patologia associada a falhas no preparo da argamassa, processo de assentamento da cerâmica e umidade da área. Na porta principal, onde houve a colocação de um novo revestimento nos degraus surgiu uma fissura que evoluiu para uma trinca resultando na quebra da peça isto é associado ao momento de assentamento, como aplicação de pouca argamassa, ou material de baixa qualidade ambas as patologias representadas na figura 7.

Figura 7 –Descolamento de cerâmica (a), Trinca em cerâmica (b).

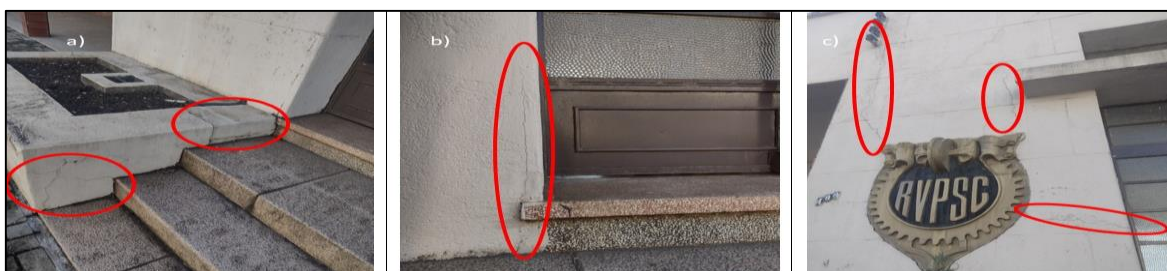
Toda a edificação possui forração em gesso, e em diversos cômodos da estação, foi perceptível que está iniciando um processo de infiltração, existe a possibilidade de ter infiltração no telhado. Nas paredes da parte externa, em diversos pontos há presença de fissuras patológicas estas caracterizadas por pequenas linhas e frisos, que se apresentaram no sentido horizontal, vertical e inclinada visualizamos os registros na Figura 8.

Figura 8 – Fissuras em floreira na (a), Fissuras na fachada principal (b e c).

As fissuras horizontais e inclinadas são associadas a possível inexistência de viga da parte inferior, e as verticais à retração da alvenaria bem como por ter uma fachada extensa ocorre movimentações térmicas que se manifestam a cada 4 ou 5 m, a fissura inclinada sinaliza a possível inexistência de um elemento estrutural. Ainda mencionando a parte externa diversos pontos do piso, este em concreto apresentam fissuras de magnitudes variadas, associadas a movimentação do solo, bem como em outros pontos internos como na sala de dança, na parte inferior do patamar da escada (sendo tanto verticais, horizontais como inclinadas).

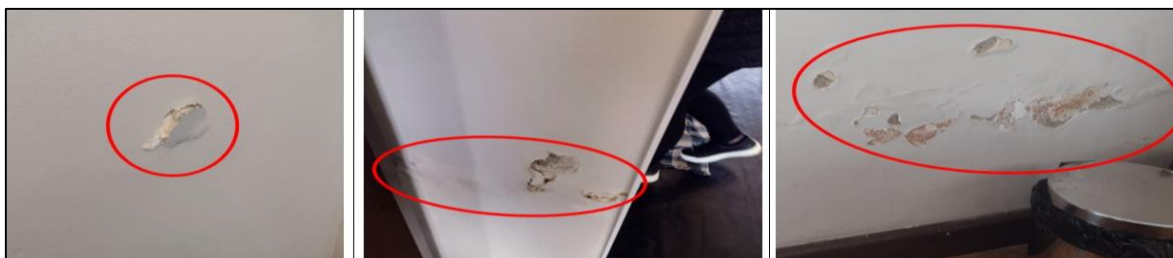
Presente em diversos pontos internos e externos apresentado um efeito de estufamento e descascamento de tinta, está a patologia originária da ascensão de umidade por capilaridade do solo, demonstrados nas figuras 9.

Figura 9 – Estufamento e descascamento de tinta.

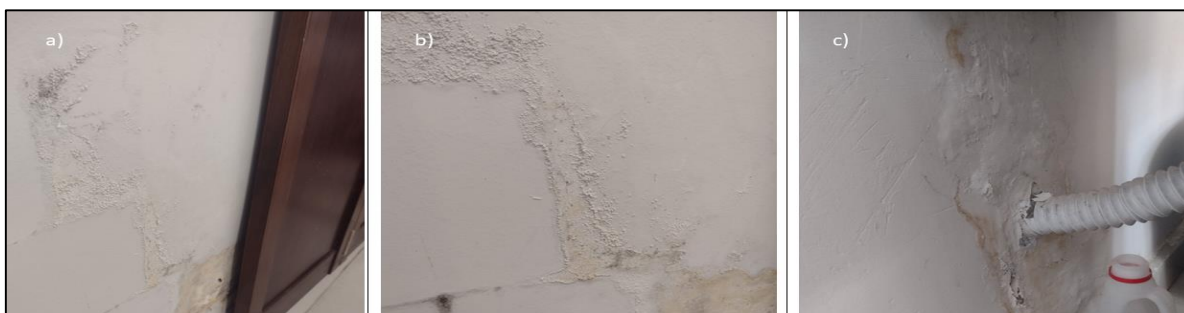
Em um depósito de equipamentos de limpeza do espaço, foi visualizado umidade por capilaridade em todas as paredes, próximo a um tanque, é possível visualizar o sifão de PVC está com vazamento, aumento da presença de umidade na região, tais patologias estão representadas na Figura 10.

Figura 10 - Umidade por ascensão (a e b) e Umidade por ascensão e Infiltração (c).

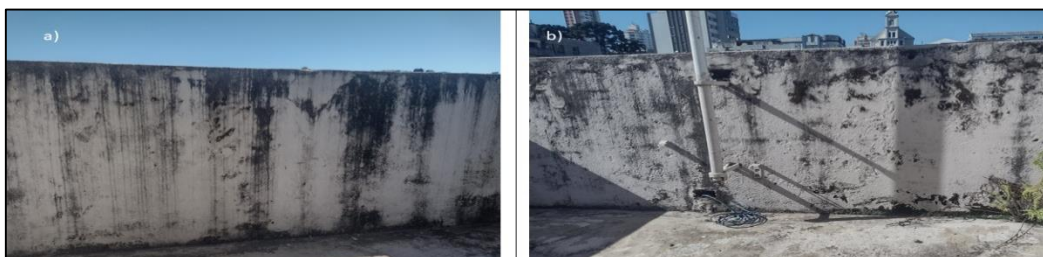
Em um espaço chamado de “mirante”, no ponto mais alto da edificação, foi constatado, a presença de fungos que se proliferam na presença de umidade, pó e muitas vezes pela própria tinta, a patologia pode ser visualizada na Figura 11.

Figura 11 – Fungos presentes nas paredes do mirante (a e b).

Fungos	Realizar a raspagem, e aplicar uma mistura de água sanitária diluída em água, refazer a pintura.

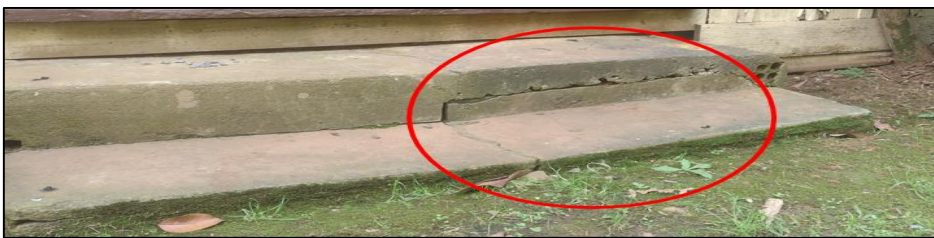
A edificação possui 6 acessos em um deles no degrau foi visualizado uma trinca, presente no espelho e no degrau propriamente, pode consistir na ruptura em duas partes de um elemento, pelo local a qual está pode prejudicar a segurança do local, a patologia está representada na Figura 14.

Figura 14 –Trinca em espelho e degrau.

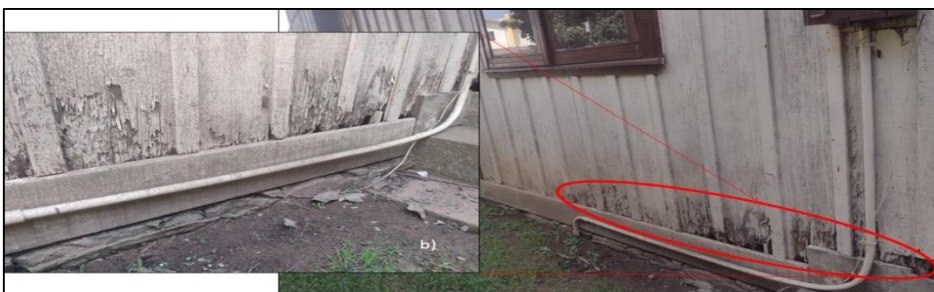
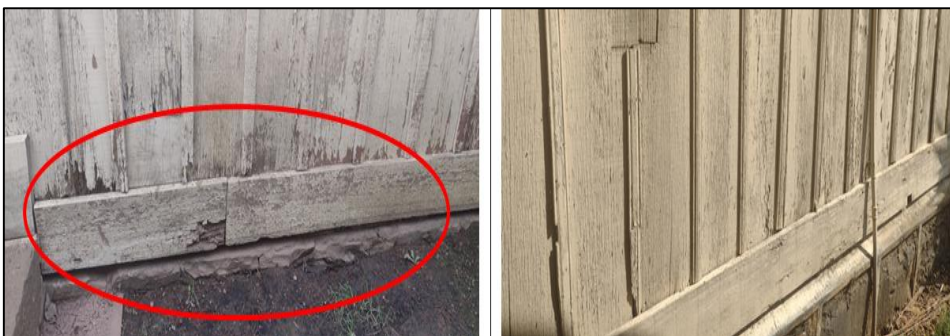
Atras da estação é visualizado o apodrecimento da madeira, neste ponto o fato de não ter uma base em concreto ou em juta de pedra, deixando a madeira em contato direto ao solo, contribui para tal fator, a patologia é evidenciada na Figura 15 e 16.

Figura 15 –Apodrecimento de madeira (a) e detalhe da patologia de apodrecimento (b).

Figura 16 – Patologias Identificadas na Estação Ferroviária Rio das Antas: Apodrecimento de madeira.

Tecnicamente falando, a madeira em si não possui um sistema de “manutenção” ou “recuperação” a única alternativa existente e a remoção da peça danificada e substituição por uma nova, porém podemos trabalhar com a preservação do material com uso de técnicas apresentadas no Quadro 2.

Bem como deve-se considerar que a adoção de algumas práticas beneficia a preservação da madeira, como adotar um prolongamento do telhado e/ou beiral reduzindo assim o contato com a água das chuvas acompanhado de calhas devidamente dimensionadas.

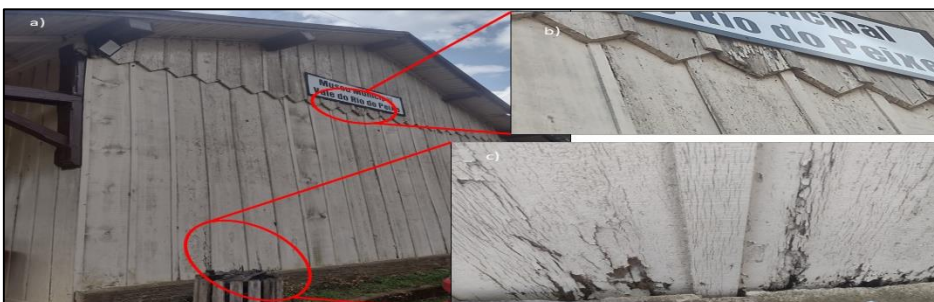
Na fachada lateral, tem dois pontos com patologias existentes trata-se de apodrecimento de madeira, demonstrado na Figura 17.

Figura 17 –Apodrecimento de madeira na fachada lateral (a) e Detalhes (b e c).

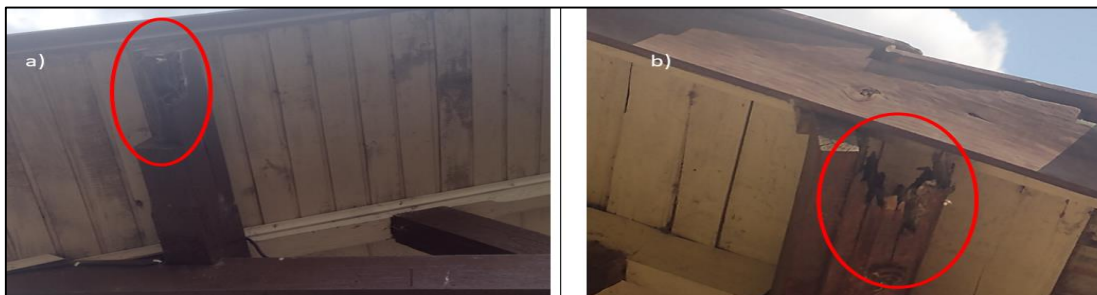
Na plataforma de embarque, é visualizado no beiral na parte do ripamento, nas tábuas e no caibro está ocorrendo apodrecimento da madeira em dois pontos distintos ao longo da edificação, demonstrado na Figura 18.

Figura 18 –Apodrecimento de madeira na ponta dos caibros do beiral (a e b).
