## **AVALIAÇÃO DE VULNERABILIDADE E RISCO DE CONTAMINAÇÃO DAS ÁGUAS SUBTERRÂNEAS PELO CEMITÉRIO MUNICIPAL DE CAÇADOR-SC**

*Evaluation of vulnerability and risk of contamination of underground waters by the municipal cemetery of Caçador-SC.*

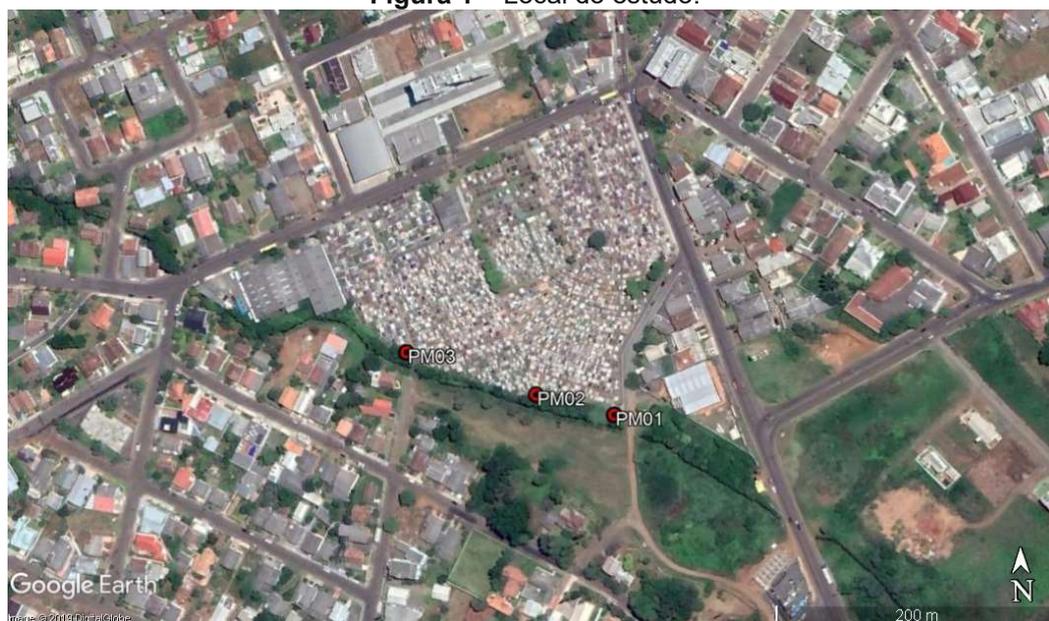
**Figura 1** – Local do estudo.

O estudo foi realizado no Cemitério Municipal no município de Caçador, Santa Catarina – sob as coordenadas geográficas (Lat: 26°46'29.69"S e Lon:50°01'07.22"W). Para avaliar a contaminação da água subterrâneas foram realizadas análises de água nos 3 (três) poços de monitoramento instalado às margens do córrego. Os poços estão localizados à montante e à jusante do cemitério, conforme Figura 1.

O primeiro poço de monitoramento está localizado sob as coordenadas UTM (497655.698326 E e 7037611.22279 S), o segundo poço sob as coordenadas UTM (49600.470394 E e 7037626.59517 S) e o terceiro e último poço sob as coordenadas UTM (497509.342951 e 7037657.34304 S). As amostras de água foram coletadas no dia 20 de março de 2017, em vidros previamente limpos, conforme NBR 9898 (ABNT, 1987), nos três poços de monitoramento, após a coleta as amostras foram encaminhadas ao Laboratório Terranálises, localizado no município de Fraiburgo - Santa Catarina. Para o desenvolvimento do monitoramento foi analisado os parâmetros estabelecidos pela Resolução Conama (RC) n° 119 de dezembro de 2017, que define os critérios para regularização e licenciamento de cemitérios, onde a mesa serviu para comparação dos resultados.
