ANÁLISE DA ACESSIBILIDADE NAS CALÇADAS NO ENTORNO DO HOSPITAL

MAICÉ, NA CIDADE DE CAÇADOR - SC

Carolina da Silva¹
Gabriela Cassol²

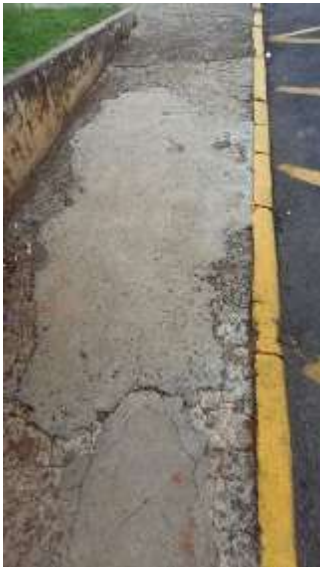
Figura 3 – Rua Bolívia

As imagens abaixo retratam o atual estado do passeio público, nas ruas no entorno do hospital Maicé, no Bairro Reunidas.

- Adequação da inclinação transversal da calçada com porcentagem máxima correspondente de 3%;
- Colocação da placa de trânsito (mobiliário urbano) na altura correta de no mínimo 2,10m de altura livre, sem causar interferência no passeio;
- A adequação do acesso ao estacionamento, sendo que este deve estar localizado na faixa de serviço ou na de acesso, junto aos imóveis, não bloqueando a faixa livre ou causando interferências na inclinação transversal

-
- A construção de um passeio com materiais indicados pela Lei Ordinária de Caçador 3.249. Este passeio deve possuir uma superfície regular, sem desníveis que possam prejudicar o deslocamento do pedestre;
 - Implantação de piso tátil (direcional e de alerta);
 - Implantação de piso tátil de alerta no entorno da placa de trânsito (mobiliário urbano).
