RECOMENDAÇÕES TÉCNICAS À PREVENÇÃO DE FENÔMENOS PATOLÓGICOS EM PISOS DE CONCRETO ARMADO: AMBIENTE INDUSTRIAL TÊXTIL SOB AÇÃO DE SOLUÇÕES ÁCIDAS

*TECHNICAL RECOMMENDATIONS FOR THE PREVENTION OF PATHOLOGICAL
PHENOMENA IN ARMED CONCRETE FLOORS: INDUSTRIAL ENVIRONMENT TEXTILE
UNDER ACTION OF ACID SOLUTIONS*

Palavras-Chave: Concreto Armado. Patologia. Piso Industrial Tinturaria.

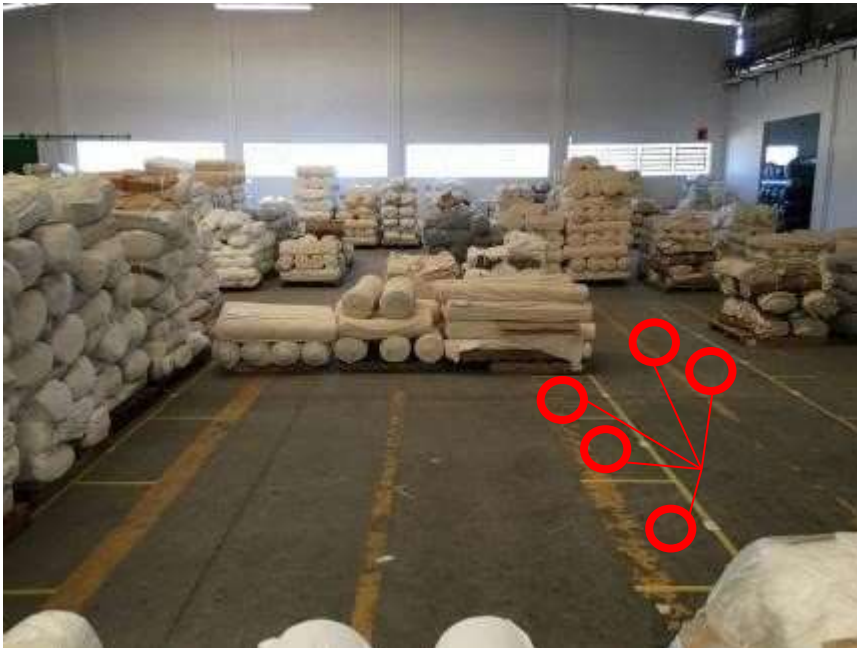
Figura 2 – Setor de Planejamento e Controle da Produção

Como pode-se observar na Figura 02, as malhas são separadas por clientes

e identificadas sobre o piso com uma numeração, porém esse setor se apresenta seco, ou seja, não há presença de água ou produtos químicos atuantes sobre esse piso.

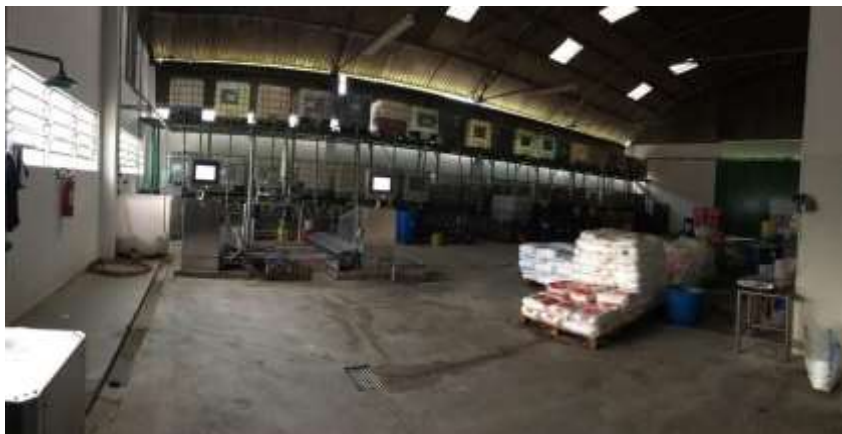
Figura 3 – Armazenamento de Produtos

A Figura 03 mostra o local de armazenamento e a disposição dos seus componentes, tanto químicos como líquidos. Observa-se que mesmo o piso possuindo apenas seis meses de execução já apresenta manifestações patológicas,

as quais serão mostradas mais adiante.

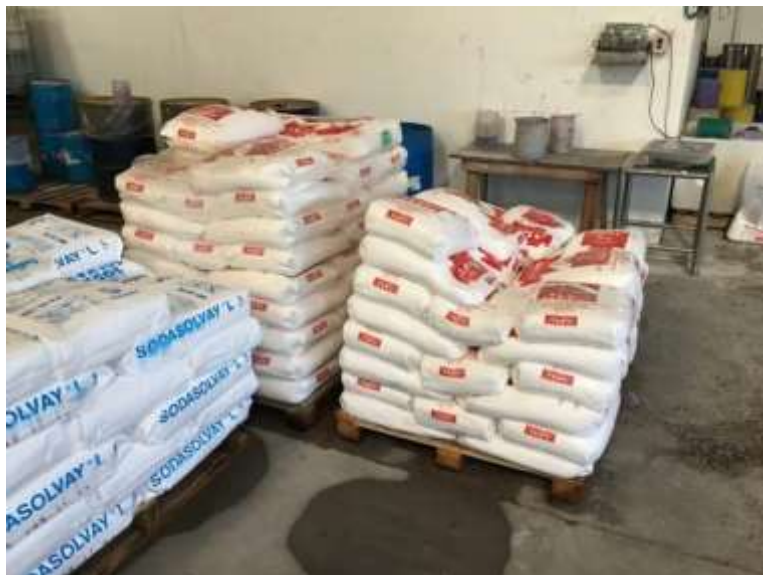
Figura 4 – Balança de Sólidos

Os produtos químicos sólidos (corantes de pH 3-6) precisam ser pesados manualmente, por isso, nesse local, conforme a Figura 04, há um determinado espaço com balança, no qual o operador manualmente e conforme a receita da ordem de serviço, determina a quantidade adequada de cada item, direcionando, em seguida, o produto já pesado e diluído em água ao lado da máquina.

Como este local é onde o operador pesa os produtos químicos sólidos, geralmente caem resíduos sobre o piso, precisando ser lavado constantemente.

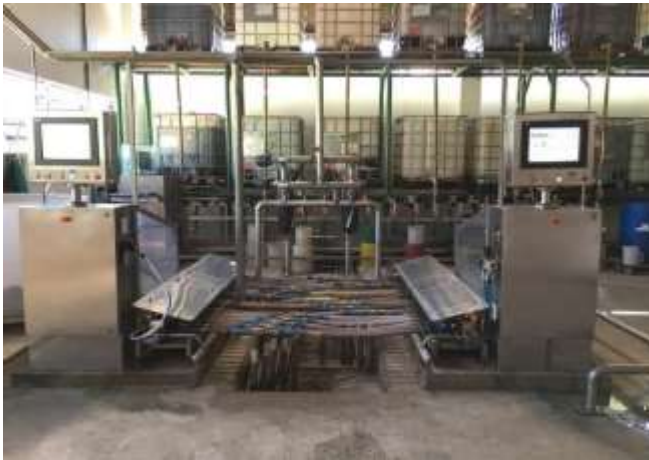
Figura 5 – Cozinha de alimentação automática
Fonte: Autores, 2017.

Já os produtos químicos líquidos (os ácidos cujo pH podem variar) ao contrário dos sólidos, não precisam ser pesados, pois são enviados automaticamente pela cozinha de alimentação através de mangueiras que fazem o bombeamento, de acordo com a receita que o operador da máquina de tingimento solicitar no painel eletrônico.

Como se pode observar, esse setor possui diversos containers plásticos de 1000,00 l, os quais são localizados em dois patamares diferentes. O patamar superior é interligado ao inferior, servindo para reabastecer o container situado no patamar inferior, por meio de gravidade.

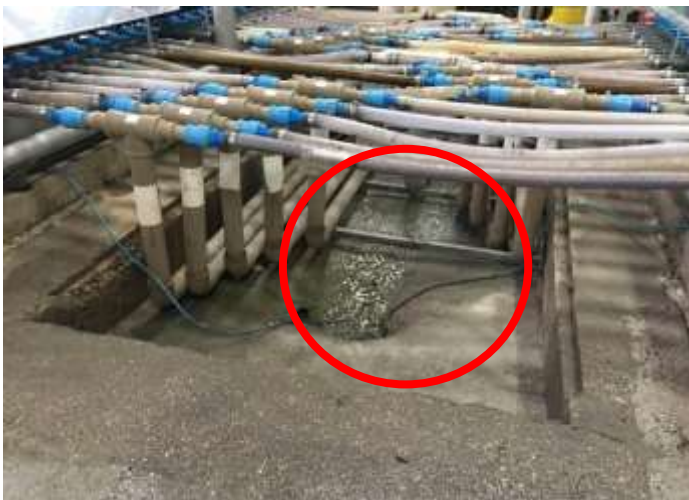
Figura 6 – Cozinha de alimentação de máquinas

Os containers localizados na parte inferior do patamar são responsáveis por encaminhar os produtos químicos ácidos por meio de gravidade para a cozinha de alimentação (Figura 06).

Observa-se uma deterioração da pasta de cimento no seu interior, esta é ocasionada por resíduos de produtos químicos líquidos (ácidos) e água, principalmente, quando o piso é lavado porque o ácido juntamente com água escoam até a canaleta. Muitas vezes ao término do dia, a cozinha é desligada; porém, mesmo que desligada, as mangueiras apresentam um vazamento de ácidos, ocasionado a patologia.

É possível ainda observar o efeito da lixiviação. Pelo ataque dos ácidos ocorre a lixiviação, pois o concreto é agredido, tanto pelo contato da água pura (no caso a água usada para lavar o piso) como também pela entrada de gases e ácidos por seus poros, perdendo assim sua resistência e suas características cimentantes, interferindo também em sua estética, já que a pasta de cimento fica comprometida.

Assim, é possível identificar a deterioração do piso de concreto, causado, em especial, pelo contato do produto químico ácido. O contato do ácido com o concreto nesse setor ocorre quando o produto precisa ser retirado, manualmente, a fim de ser pesado, isso porque existem duas máquinas de tingimento que não estão ligadas à cozinha automatizada. Registrou-se 12 m² de área afetada causada por produtos líquidos (ácidos) nesse setor.

As patologias no piso industrial da tinturaria foram identificadas, e sugere-se a manutenção preventiva, dessa forma apresenta-se dois métodos diferentes a ser aplicados; o primeiro, em fase projetual; o segundo, seu método corretivo.

O primeiro método consiste na adoção de medidas em sua fase projetual, fazendo a proteção superficial no piso de concreto armado a fim de impedir a entrada de agentes agressivos, como a água, os ácidos e as soluções ácidas, de modo a aumentar a durabilidade e evitar ou desacelerar o processo de deterioração do piso e de corrosão.

O segundo método consiste em recuperar os pontos degradados da estrutura de concreto armado, realizando a correção da área ou seção a ser recuperada, por duas etapas.

Dessa forma, na primeira etapa promove-se a recuperação das estruturas que precisam ser reparadas. Na segunda, encerra-se com a reconstituição das seções que foram atingidas pelo ataque de água, ácidos e soluções ácidas. A Figura 10 representa as duas etapas do método de recuperação da estrutura.

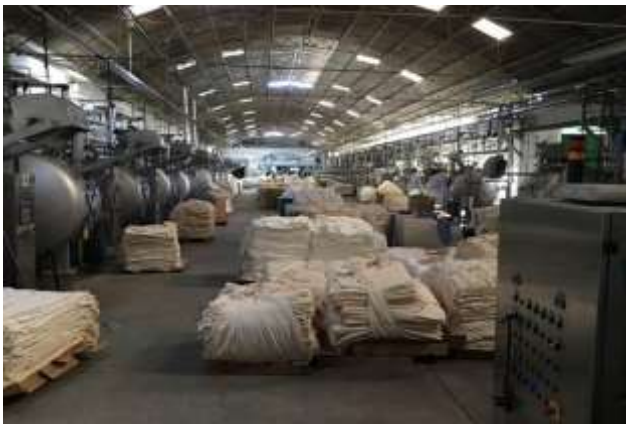
Figura 7 – Setor de Tingimento

O piso do setor de tingimento possui uma idade de aproximadamente 8 anos e uma área total de 2.000 m², onde estão localizadas trinta e cinco máquinas que são responsáveis por dar tingimento, ou seja, cor as malhas. As malhas que estavam no setor do pcp são diretamente encaminhadas para este setor, onde são direcionadas a diferentes tipos de máquinas, conforme o peso e cor. Nesse setor foi possível identificar a ação de três corantes que quando diluídos em água formam soluções ácidas, conhecidos comercialmente por Preto Sidercron Vsb 133%, Vermelho Sidercron Bf 150%, Preto Sidercron Pfr, conforme mostrado na Figura 7.

Neste setor se encontram patologias ocasionadas pelo contato de corantes que quando diluídos em água formam soluções ácidas, que precisam ser aplicadas manualmente pelo operador nas máquinas de tingimento, que depois de ter passados pela balança, são encaminhados ao lado das máquinas para serem despejados nela.

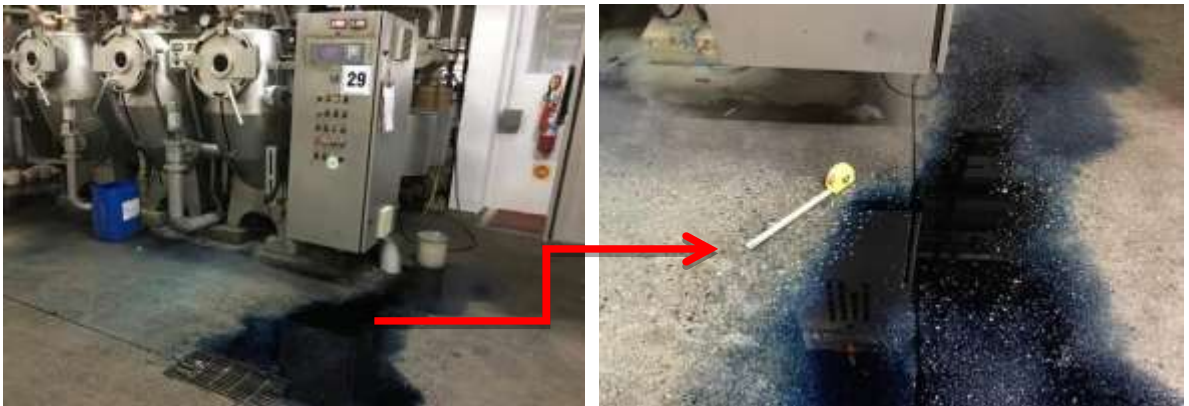
Figura 8 – Setor de Tingimento máquina

A seguir, apresenta-se na Figura 8, a máquina de tingimento que faz uso desse corante que ao ser diluído em água forma uma solução ácida, podendo ser visto nitidamente o dano causado ao piso de concreto armado.

No setor de tingimento pode-se observar a degradação do concreto. Isso

ocorre devido ao fato de alocar ao lado das máquinas, recipientes que contêm em seus interiores corantes que são diluídos em água formando soluções ácidas e que são despejados manualmente dentro das máquinas, neste caso, o ácido conhecido como Preto Sidercron Vsb 133%, cujo pH varia entre 3,5 – 4,5 que, ao cair sobre o piso, causa tais manifestações patológicas, como se pode observar.

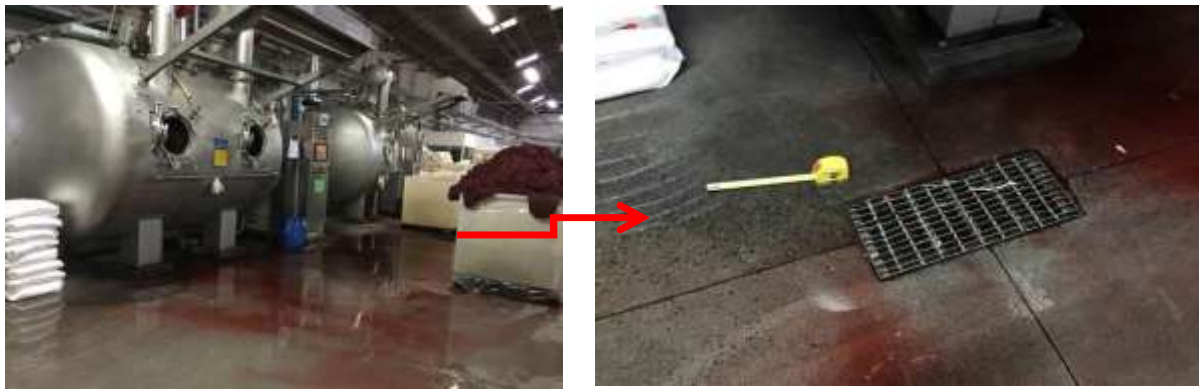
Figura 9 – Setor de Tingimento

Como pode-se notar este corante quando diluído em água devido ao seu pH apresentar-se baixo forma soluções ácidas, as quais ajudam na deterioração do piso deste setor, conforme mostra a Figura 9.

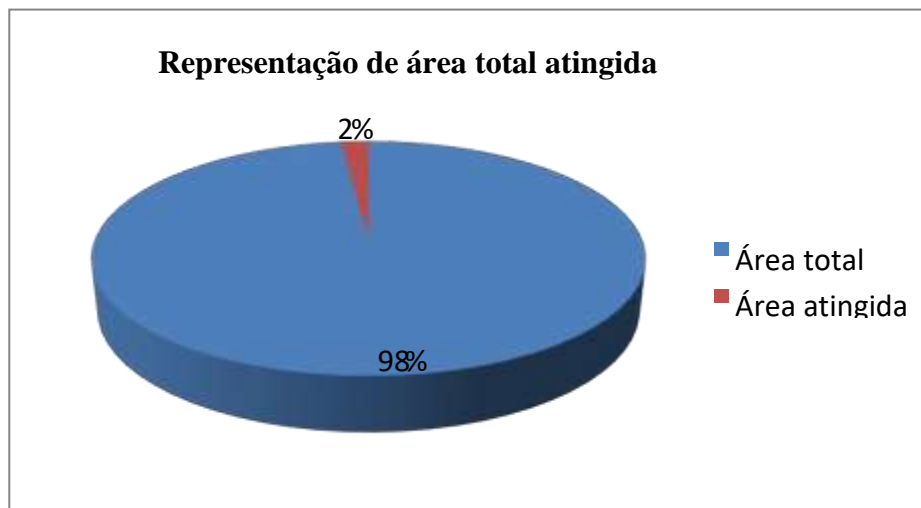
Gráfico 2 – Representação de área total atingida

A seguir, o Gráfico 2 traz uma representação da área dos pisos atingidos em relação à área total da indústria têxtil.

As patologias encontradas por meio das análises técnicas realizadas no piso industrial da tinturaria não interferem em seu desempenho. Porque como pode se observar as áreas atingidas compreendem apenas 2% da área total dos setores da indústria têxtil, ou seja, não comprometendo em nada na estrutura do piso de concreto armado.

Embora não comprometa a estrutura a mesma deve ser levada em consideração para que a corrosão não progrida ao longo do tempo.
