PROTEÇÃO CONTRA INCÊNDIO: UMA ANÁLISE DIAGNÓSTICA DO PLANO DE EMERGÊNCIA DO BLOCO D DA UNIARP

EXIGÊNCIAS PARA O BLOCO D DA UNIARP CONFORME INSTRUÇÕES NORMATIVAS DO CORPO DE BOMBEIROS MILITAR DE SANTA CATARINA

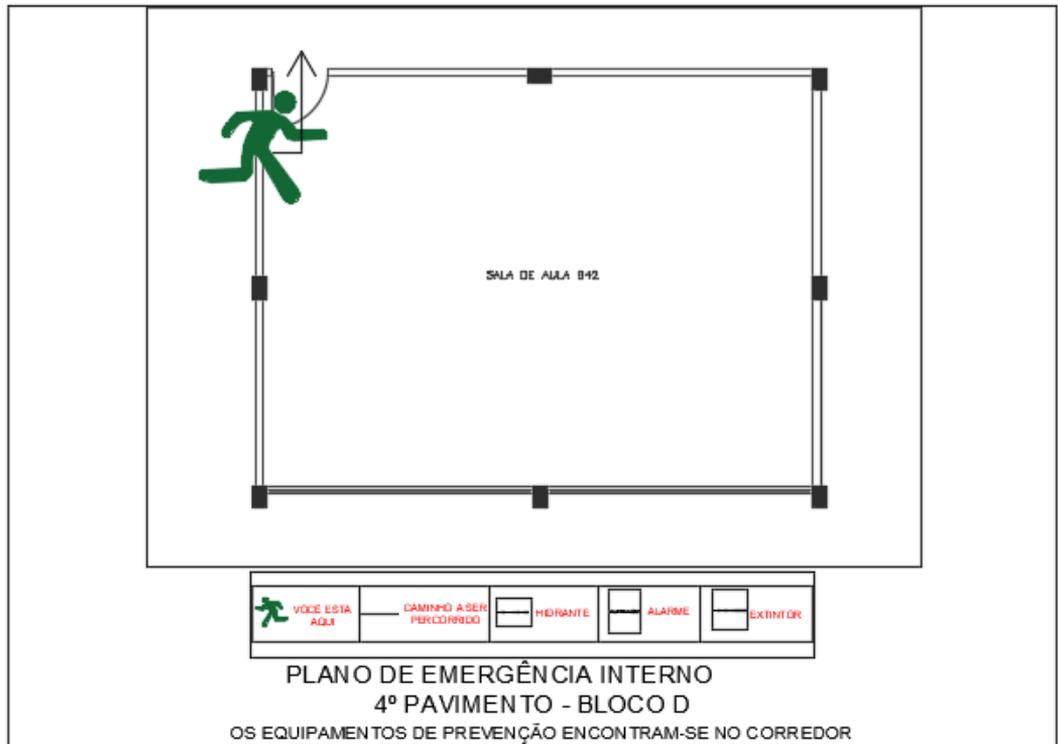
Figura 1: Planta de Emergência Interna Atual

A planta de emergência interna deverá indicar o caminho a ser percorrido até o encontro de uma saída de emergência, podendo ser escadas, rampas, ou até mesmo uma porta de saída, não esquecendo de indicar na planta o local exato dos equipamentos de proteção contra incêndio, como o extintor, hidrante e acionador manual de incêndio. A planta de emergência externa, consiste em todos os itens da planta de emergência interna, tendo inclusão do ponto de encontro, que será aonde toda a população irá se encontrar assim que evacuada a edificação, considerando este, como área segura longe dos riscos de incêndio. Abaixo está representada uma planta fixada no bloco D, na qual, não contém os requisitos acima citados.

Sugere-se que as plantas de emergência sejam revisadas garantindo que possuam todos os requisitos propostos pela normativa.

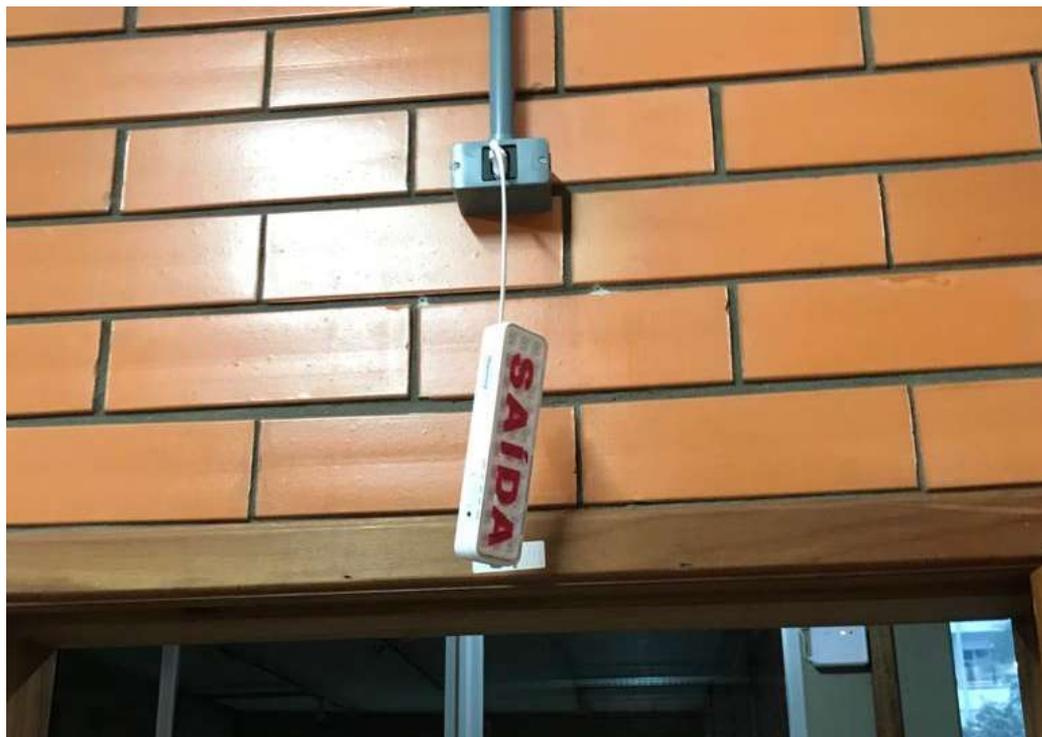
Figura 22: Luminária de Emergência Pendurada

Os equipamentos de Prevenção de incêndio deverão ser verificados periodicamente, e na visita in loco foram observadas luminárias de emergência penduradas por suas tomadas, ao invés de fixadas acima da abertura na sala de aula, conforme figura 2, considera-se, portanto que a inspeção de equipamentos de emergência é feita somente pelas inspeções do CBMSC que são realizadas uma vez por ano.

Sugere-se para melhoria, que a vistoria seja mais rigorosa quanto aos equipamentos de emergência para que não ocorram imprevistos, além de poder danificar o equipamento pode também acabar causando danos em pessoas que passam por ali.

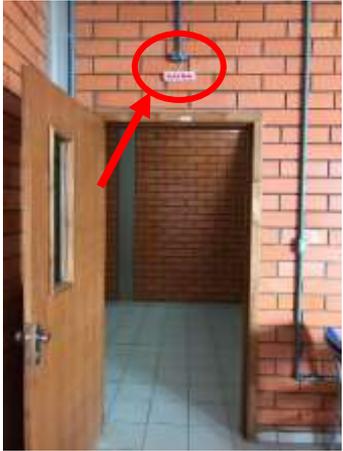
Através da Visita in loco foi observado que a quantia de luminárias nas rampas é insuficiente segundo a IN 011(CBMSC, 2017), a distância entre elas não deve ultrapassar 4 vezes a altura de sua instalação, sendo a altura da sua instalação 2,15 m e a distância entre as luminárias de aproximadamente 20 m conclui-se que a iluminação é insuficiente. Sugere-se como opção de melhoria aumentar a quantidade de luminárias e não deixar que a distância entre elas ultrapasse 8,6 m.

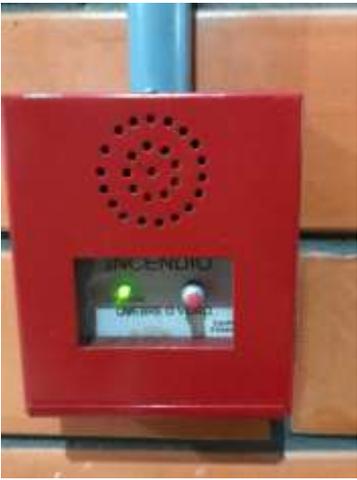
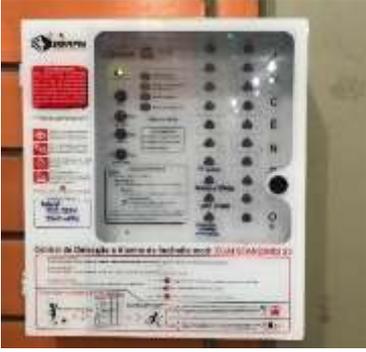
Quanto a verificação do sistema de Alarme e detecção de incêndio foi identificado que a central de alarme de incêndio está localizada no primeiro pavimento do Bloco D da Uniarp, caracterizada por passagem de estudantes e professores, sem vigilância fixa, onde aconselha-se instalar um aviso sonoro ou luminoso juntamente com a guarita, para que pudesse ficar em melhor supervisão; considerando manter a posição original, ao contrário deveria ser revisto todo o projeto de instalação central do alarme

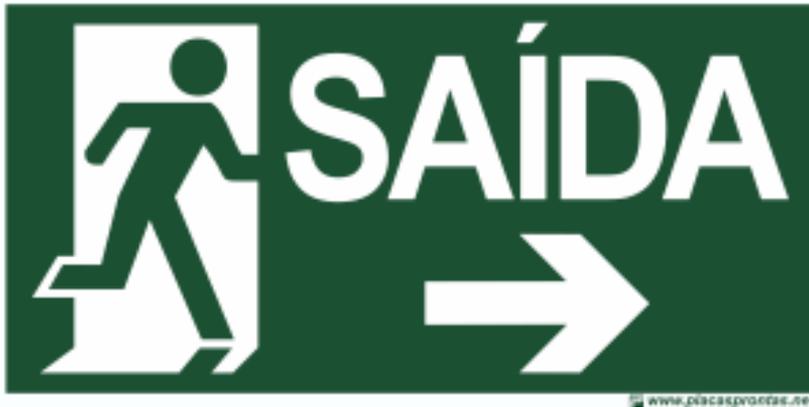
Figura 3: Placa de Sinalização de Saída

Uma sugestão válida é estar fixando placas verdes com flechas indicativas e escrita saída em branco (conforme figura 3), para melhorar a sinalização de abandono de local, providenciar também placas indicativas nos locais de encontro, para melhor visualização.
