ESTUDO DE PATOLOGIAS DE PAVIMENTOS FLEXÍVEIS NA CIDADE DE CAÇADOR /

SC

Este trabalho apresenta um estudo das patologias em uma via urbana na cidade de Caçador/SC, com o objetivo de fazer uma análise superficial do estado de deterioração do pavimento. O trecho escolhido foi a Rua Primeiro de Maio por se tratar de um trecho de grande incidência de veículos leves e pesados. Para efeitos de análise, o estudo foi baseado no Procedimento DNIT-PRO 006/2003, foram realizados os levantamentos de campo num trecho de 200 metros de extensão, com estacas a cada 20 metros. Com os resultados obtidos através da análise feita em campo pode-se calcular o Índice de Gravidade Individual (IGI) e o Índice de Gravidade Global (IGG) classificando assim o nível de deterioração do pavimento. O resultado obtido foi que a via de estudo encontra-se em péssimo estado de conservação e um dos principais fatores que influenciou este resultado é a grande incidência de veículos pesados que transitam no pavimento tendo em vista que manutenções não são feitas no local.

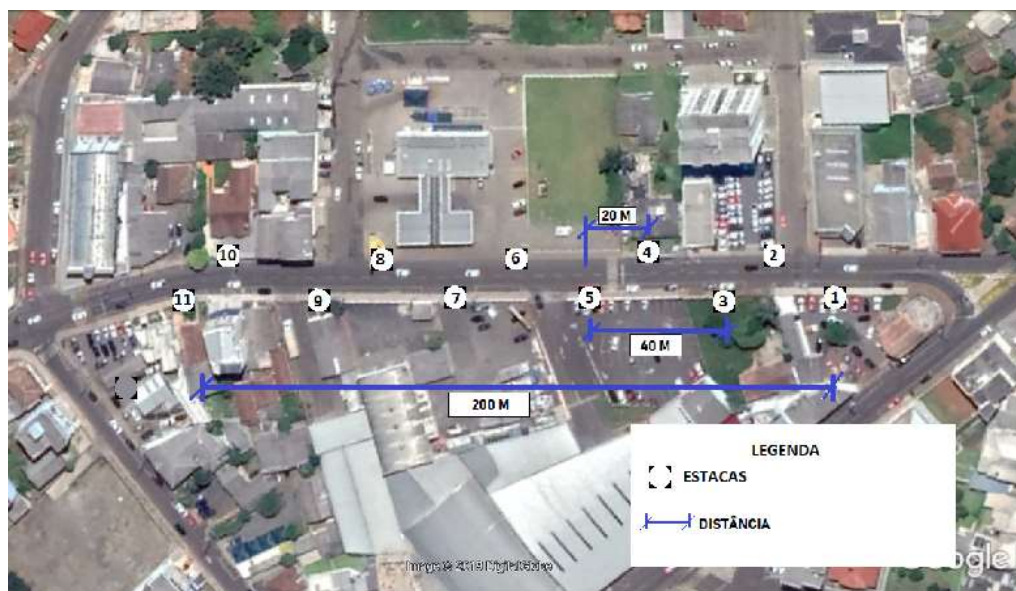
Figura 01 – Enumeração das estacas na via

A via analisada é a Rua Primeiro de Maio na região central de Caçador/SC, próximo a UNIARP; foi escolhida levando em conta sua posição geográfica e a grande incidência de tráfego. Foi definido um trecho para análise de 200 metros de comprimento, nesta extensão foram demarcadas 11 estacas intercalando-as entre as duas faixas numa distância de 20 metros, ou seja, foram marcadas 5 estacas de um lado e 6 estacas de outro lado da pista com uma distância 40 metros no mesmo sentido.

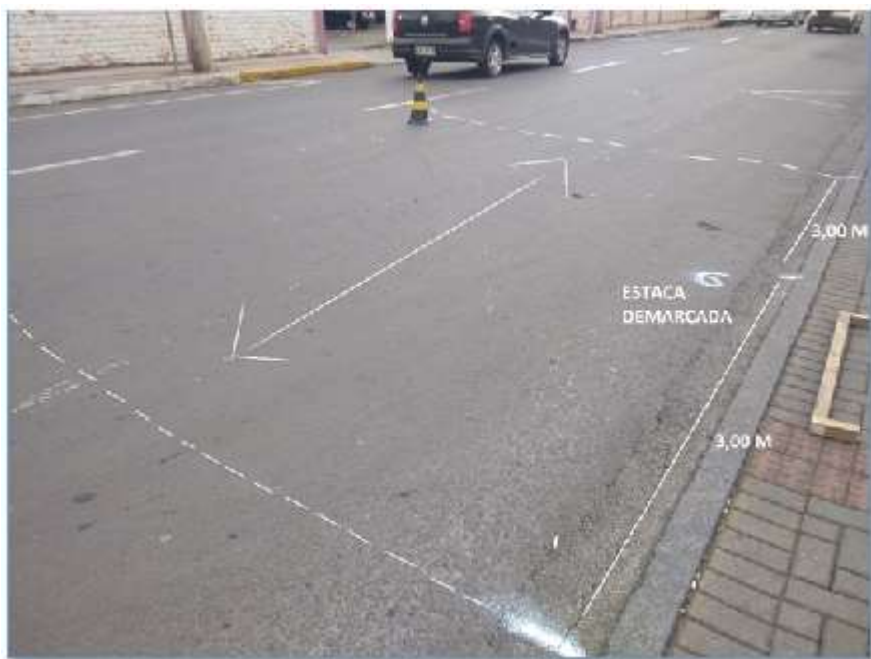
Figura 02 – Delimitação da faixa de análise

Conforme o método as áreas de análise de cada estaca são delimitadas com 3m para cada lado.

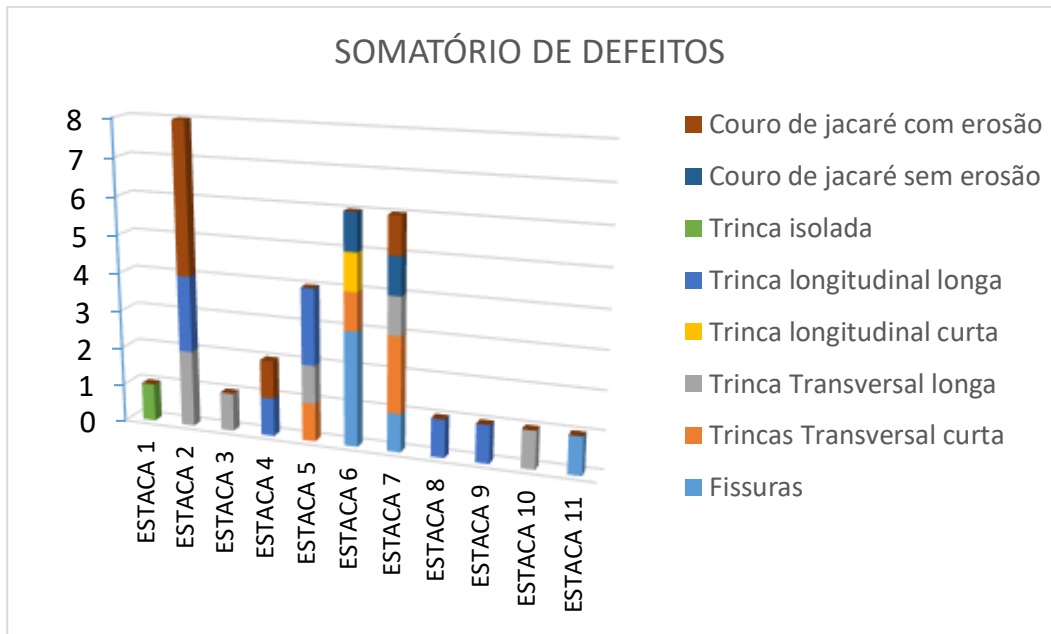
Gráfico 01 – Demonstrativo de estacas mais críticas

A partir de todas as observações feitas para obtermos uma visão geral sobre a incidência de defeitos foi elaborado o quadro abaixo que nos traz o resultado de que as mais críticas são as estacas localizadas próximas ao ponto de ônibus e as entradas de depósitos de mercadorias onde o tráfego de caminhões é intenso.

A partir dessa análise expedita vemos a importância de investimentos em manutenções desses defeitos de forma que o pavimento não se deteriore ainda mais e evolua no seu processo de fadiga, resultando no aparecimento de mais buracos.

Com base nos estudos feitos, recomenda-se o uso dessa metodologia pela prefeitura e departamentos de estradas para monitoramento e manutenção das rodovias sobre sua jurisdição, trazendo benefícios à sociedade como: menos acidentes e economia de recursos públicos. O setor de planejamento de obras pode utilizar esta metodologia para diagnosticar precisamente os problemas dos pavimentos e assim mensurar os investimentos necessários para solucionar os problemas mais críticos.
