Sendo assim, como objetivo geral do trabalho de conclusão de curso, buscou-se realizar um inventário dos problemas nas obras de drenagem superficial e de transposição de talvegue na rodovia SC135 do km 112 até 119,5.

Após a realização de 4 visitas técnicas para o levantamento completo no trecho a ser estudado da rodovia SC 135 entre o km 112 e 119,5, foi realizado um inventário dos dispositivos de drenagem que apresentaram problemas de funcionamento. O inventário será dividido em 7 trechos de 1 quilômetro e mais um trecho com aproximadamente 500 metros, totalizando 7,5 quilômetros.

Porém nesse artigo iremos falar principalmente da análise do trecho que apresentou o maior número de problemas, que foi o trecho 2.

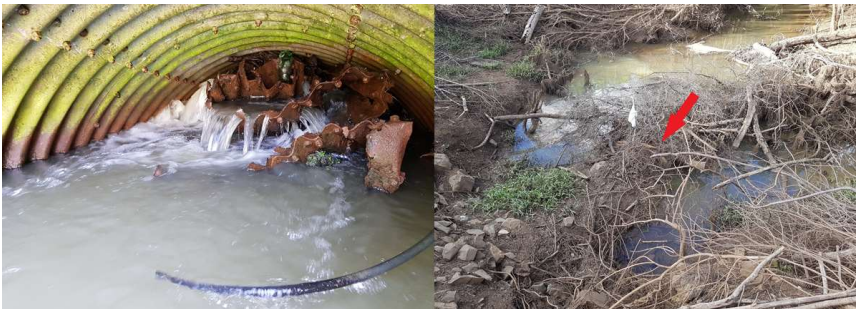
Figura 1: Obstrução e Montante do Bueiro de Grota

Identificou-se os problemas do Trecho 2, conforme Figuras 1, 2, 3, 4 e 5. Na Figura 1, apresenta-se as imagens da situação que se encontra o bueiro de grota em aço corrugado (tubo armco) da rodovia SC135 quilômetro 113, com 2,5m de diâmetro, segundo as normas de conservação do DNIT o mesmo, não está recebendo a devida manutenção, e muito menos a resolução do problema, que seria a retirada do material que está impedindo a passagem da água.

Como mostrado na Figura1, o entupimento do bueiro de grota é um problema presente no Km 113 da SC-135. Sendo possível perceber que o tubo de drenagem corrugado de aço está na totalidade de seu diâmetro, no qual se encontra todo obstruído pelo próprio material de sua estrutura. Por esse motivo, em dias que ocorre uma grande precipitação pluviométrica faz com que o tubo não suporte e acabe transbordando a água que vem a montante sobre a pista de rolamento, causando riscos para os motoristas que passam pelo local, além de causar vários problemas no pavimento como formação de buracos, no qual ocorre frequentemente.

Para solução prática desse problema seria necessário a remoção total do material que está obstruindo esse bueiro. Sendo que para sua remoção seria necessário a utilização de equipamento mecânico, para puxar com cabo de aço o material que se encontra dentro do bueiro de grota, utilizando -se como suporte para a realização desse procedimento uma ponte férrea desativada nas proximidades, porém o ideal seria a realização de obras.

O problema no bueiro circular corrugado de grota no trecho 2 é causado pela falta de manutenção do mesmo. Para o reparo não seria necessário, apenas a retirada do material que está obstruindo a passagem normal de água, mas sim uma obra mais complexa. Por ser necessário a

elevação do bueiro circular corrugado de grota, pois sua jusante está quase em meia seção com água. O qual, não resolveria totalmente o problema apenas removendo a obstrução.

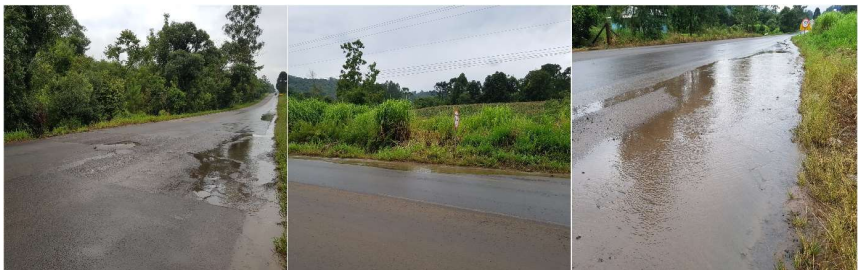
Figura 2: Acúmulo de Água / Ampliação de Valeta e Implantação de Sarjeta

A Figura 2 mostra a necessidade de melhora da valeta sem revestimento (foto da esquerda e meio), que possui aproximadamente 120 metros, local de início da implantação da sarjeta (foto da

direira), pelo fato de nessas áreas estar ocorrendo o acúmulo de água na pista de rolamento e no acostamento.

Ou seja, para a melhoria da valeta sem revestimento seria necessário a limpeza mecânica que segundo a ES-028 do DNIT, deverá ser realizada por uma motoniveladora para a remoção de grandes quantidades de acúmulo de materiais na beira da rodovia, como também para a retirada de obstruções e remoção de entulhos. A sarjeta a ser construída será revestida por concreto com compressão mínima (f_{ck} ; min), aos 28 dias e 15 Mpa. Essa sarjeta iniciará nos 120 metros da valeta sem revestimento, e terminando no início da transposição de segmento de sarjeta, que será mostrado na Figura 3.

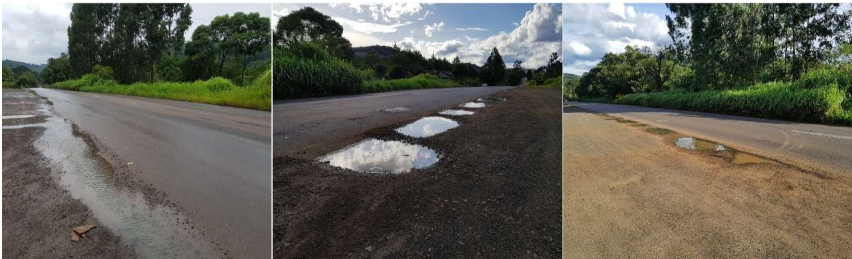
Figura 2: Necessidade de Transposição de Sarjeta

Na Figura 3, é possível identificar o local que será necessário a implantação da transposição de sarjeta, onde que esse tipo de sarjeta poderá ser implantado de dois tipos que são: transposição por tubo de concreto e transposição com laje de concreto armado. O primeiro é utilizado quando os deflúvios conduzidos poderão ser conduzidos para um coletor de águas pluviais, em canalizações totalmente confinadas. Já para a transposição com laje de concreto, será utilizada somente em deflúvios que serão absorvidos por canalizações retangulares, trapezoidais e triangulares, exigindo o capeamento com laje de concreto armado para a execução de pavimento de acesso. Além de serem utilizados no caso de não haver profundidade suficiente para a utilização de tubos com suficiente cobertura. Esse tipo de estrutura iniciará no km 113,170 e se estenderá por 120 metros.

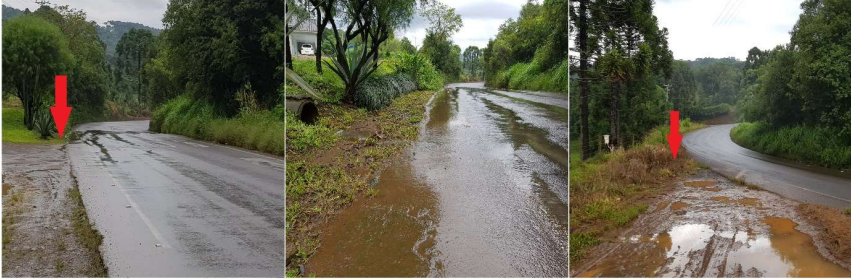
Figura 3: Início Sarjeta de Corte/ Problemas Causados e Final da Sarjeta

A Figura 4 está mostrando o local de início e fim da sarjeta triangular de corte, salientada com flecha vermelha. Sendo que a imagem do meio, mostra uma grande quantidade de água que escorre para a pista de rolamento, por causa da falta de sarjeta no local, além de mostrar um tubo circular de concreto que está jogando água no acostamento e atingindo a pista de rolamento. No final dessa sarjeta será necessário a construção de saídas d'água afim de evitar os efeitos destrutivos da erosão, sendo a sua extensão definida a partir das condições locais, seguindo em direção a um riacho que existe nas proximidades.

A sarjeta será revestida em concreto seguindo as orientações da ES- 018 do DNIT, que estabelece que a mesma seja moldada "in loco" ou pré-moldadas atendendo ao disposto no projeto, além de que as sarjetas de corte deverão ser executadas após a conclusão de todas as operações de pavimentação que possam a ser executadas na plataforma rodoviária, afim de não danificá-las.

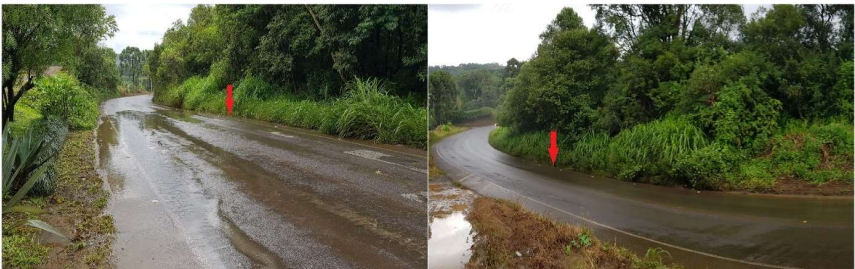
Figura 5: Início e Fim do Aumento de Capacidade da Sarjeta de Corte

Por fim, destaca-se o aumento da capacidade de uma sarjeta triangular de corte, localizada no km 113,330 do trecho de estudo e que tem aproximadamente 140 metros de extensão. Para tanto, será necessário a retirada de grande quantidade de entulhos, vegetação e até mesmo lixo da sarjeta, conforme Figura 5.

A Figura 5 mostra o local aproximado de início e fim da sarjeta que necessita do aumento de capacidade de seu escoamento, além de ser perceptível que será necessária a retirada da vegetação das proximidades da sarjeta, além da grande quantidade de sedimentos.

A antiga sarjeta deverá ser removida por completo, seguindo as orientações DNIT(2006), e na seqüência ser reconstruída com profundidade e comprimento maiores conforme a necessidade de escoamento após a realização de cálculos e atendendo as recomendações dos manuais de DNIT(2006).

DNIT(2006), destaca que, se a sarjeta triangular de corte em sua dimensão máxima, não for suficiente para a demanda de projeto, deverá ser construída uma sarjeta trapezoidal de corte, por ter uma vazão maior de escoamento.

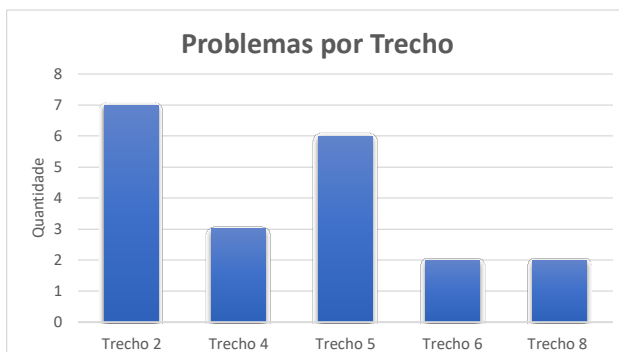
Gráfico 1: Problemas por Trecho

O gráfico 1, acima apresentado está mostrando a quantidade aproximada de problemas por trecho, o levantamento se baseou na quantidade de problemas encontrados nas estruturas de drenagem. Como pode ver o trecho 2, foi o que mais apresentou problemas, sendo os trechos 6 e 8 com menos problemas, porém ainda não dá para se dizer o nível de solução dos mesmos. No gráfico 2, será mostrado a porcentagem de problemas por trecho de um total de 100%. Essa porcentagem está relacionada com o número de problemas do gráfico 1.
