ESTUDO DE CASO: PATOLOGIAS OCASIONADAS PELA UMIDADE EM EDIFICAÇÃO NA CIDADE DE CAÇADOR - SC

CASE STUDY: PATHOLOGIES OCCASIONED BY MOISTURE IN BUILDING IN THE CITY OF CAÇADOR – SC

A edificação é uma capela da igreja católica, chamada de Capela Nossa Senhora da Saúde, administrada pela Diocese de Caçador – SC, construída sem data confirmada a aproximadamente a 40 anos no município de Caçador-SC, Localizada na SC-350 Castelhana.

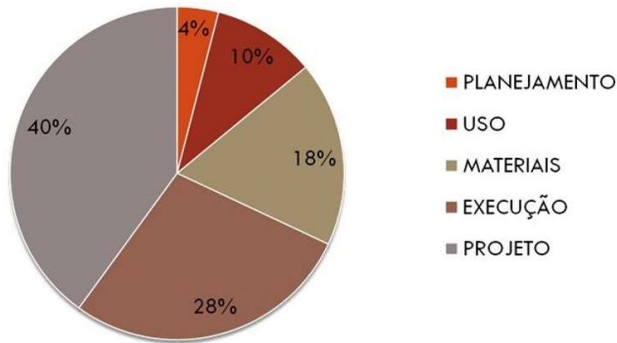
Observa-se na figura 1, que os casos patológicos mais agravantes se iniciam ainda na fase de projeto. A concepção de um projeto bem executado é essencial para que as próximas fases sejam bem sucedidas. Estudos confirmam que estes defeitos comumente mais alarmantes estão associados à qualidade dos materiais utilizados e os métodos construtivos adotados (HELENE, 2003).

Figura 1: Origem dos problemas patológicos com relação às etapas de produção e uso das obras civis

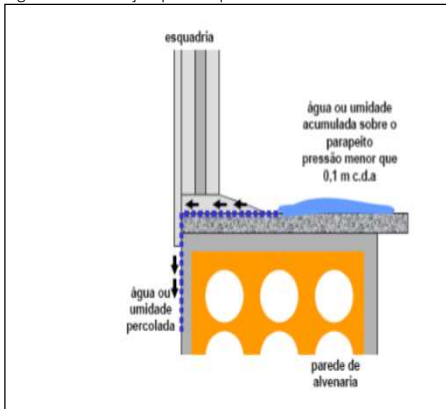
Conforme Pozzobon (2007), percolação ocorre quando a água escoar por gravidade livre da ação de pressão hidrostática, condição frequente em lâminas de água sobre terraços e coberturas, como pode ser observado na Figura 4.

Figura 4: Percolação pela esquadria
