ESTUDO DE CASO COM A REUTILIZAÇÃO DE MATERIAL FRESADO COMO REVESTIMENTO PRIMÁRIO EM VIAS DO MUNICÍPIO DE VIDEIRA E JOINVILLE

*CASE STUDY WITH THE REUSE OF MILLED MATERIAL
AS PRIMARY COATING ON WAYS IN VIDEIRA AND JOINVILLE*

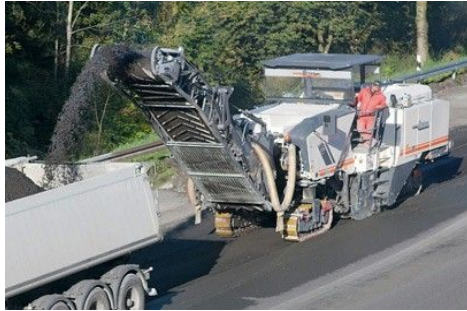
O material fresado utilizado foi coletado na Rua XV de Novembro em Videira, durante o processo de revitalização do pavimento asfáltico em 2015. As coletas foram feitas diretamente da esteira da máquina fresadora. A máquina fresadora utilizada foi uma Wirtgen W1000 L com largura de corte de 1m e espessura de corte de até 25cm e considerada uma máquina de médio porte. O cilindro de corte utiliza 100 dentes de corte. A velocidade de corte utilizada foi de 9,5m/min, aproximadamente. Na Figura 1 é apresentada uma foto do equipamento e do processo de coleta do material.

Figura 1: Fresadora Wirtgen W1000 L

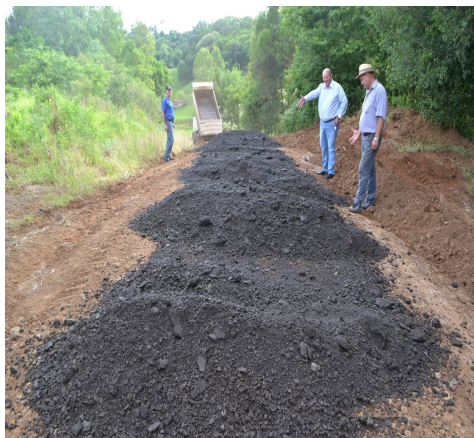
- O material fresado foi aplicado com a utilização de uma caçamba que fez a descarga utilizando como guia dois ou três anéis de corrente;
- Caso necessário, passar somente a motoniveladora para realizar alguma regularização;
- Não foi utilizado o rolo compactador após o material ter sido despejado;
- O consumo da caçamba está em torno de 3 lts/km de diesel;
- A brita comprada estava entorno de R\$ 40,00 a tonelada entregue no depósito da prefeitura;

Figura 2: Material fresado sendo espalhado pela caçamba em Videira

Em média, o material fresado ou até mesmo a brita após aplicados tem uma durabilidade em torno de 6 meses, com o movimento do tráfego em rodovias e estradas, e até mesmo com as chuvas, acabam deslocando o material para as laterais, deixando a faixa de rodagem dos carros sem material. Sendo assim, se faz necessário a manutenção da via, com a utilização da motoniveladora para repor o material das laterais da rodovia para o centro da mesma, conforme pode-se observar nas Figuras 2 e 3.

A aplicação no município de Videira não teve o resultado esperado, pois a forma como foi realizado o serviço, onde o material fresado foi simplesmente descarregado na via e espalhado com a motoniveladora, com a ausência da aplicação do rolo, para a devida compactação, deixou o material solto, gerando poeira e na sequência sendo carregado para os bordos da via.

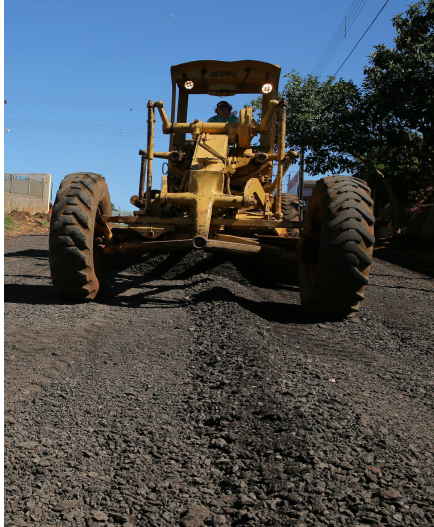
Figura 3: Nivelamento do material fresado com

uso da motoniveladora em Videira

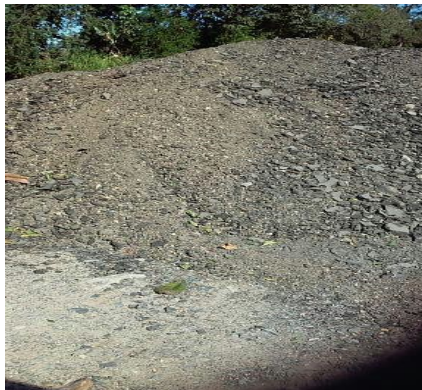
Como resultado da visita em Joinville, destaca-se que, no depósito de material fresado, foi possível identificar três tipos de material de fresagem: fina, grossa e com material de base, conforme mostram as Figuras 4, 5 e 6.

Figura 4: Material de Fresagem em
Joinville

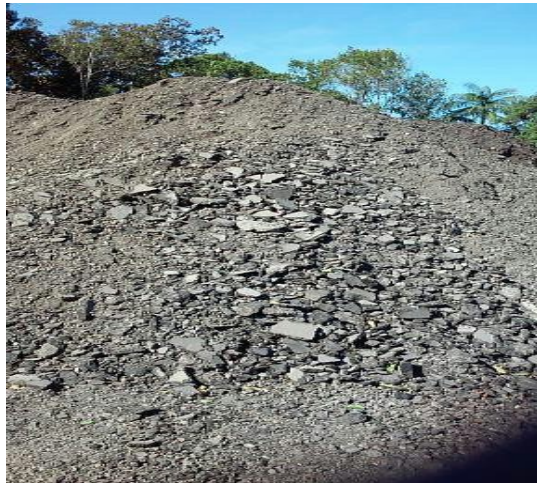
Figura 5: Material de Fresagem Grossa - Joinville

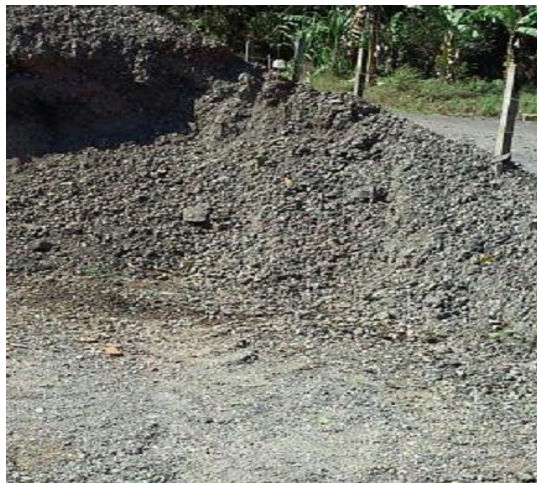
Figura 6: Material de Fresagem com Material de Base em Joinville

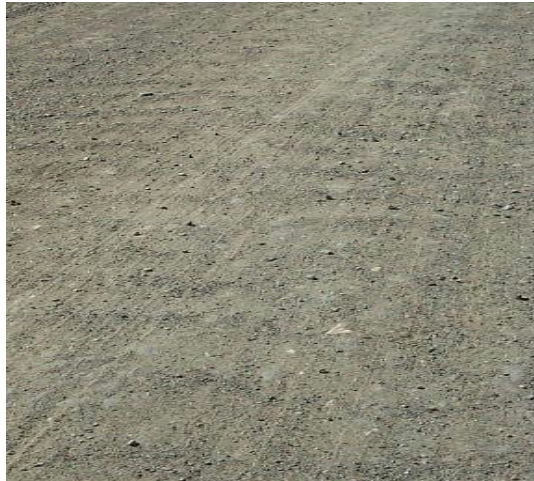
Este material foi aplicado em algumas vias primárias do município de Joinville, tal sejam, as ruas Água Marinha e Ágata, durante o mês de Junho/2016. Destaca-se que sua aplicação foi realizada com a utilização de uma caçamba para espalhar o material, uma motoniveladora para fazer um emparelhamento e por fim, o rolo compressor para uma melhor compactação.

Após período de 3 meses da sua aplicação, foi realizada a manutenção com a utilização de uma motoniveladora para recolocar o material que se encontrava nas laterais das vias. Desta forma, o material foi transferido para o centro da pista de rodagem das vias em estudo, passando-se novamente o rolo compressor para efetivar uma nova compactação, conforme Figura 7. O que pode-se observar que o produto resultante atingiu qualidade, atendendo o objetivo, frente a necessidade de manutenção das vias.

Figura 7: Via Primária com o Material Fresado em Joinville
